Besiktningsprotokoll

Funktionskontroll av ventilationssystem enligt
BFS 2011:16 OVK3

Fastighetsbeteckning Ekhagen 2	Byggnadens adress Ekhagsvägen 4-10	Postnr 114 18	Ort Stockholm
Byggnadsägaren Brf Ekoxen	Postadress Ekhagsvägen 4	Postnr 114 18	Ort Stockholm
Faktureringsadress	Postadress	Postnr	Ort
Fastighetsansvarig/Förvaltare	Telefonnr	Fax / e-post	
Internt byggnadsnamn	Internt byggnadsnr	Verksamhet Bostäder, Lokaler	BRA i m ² Ant. Lgh Ant. lokaler

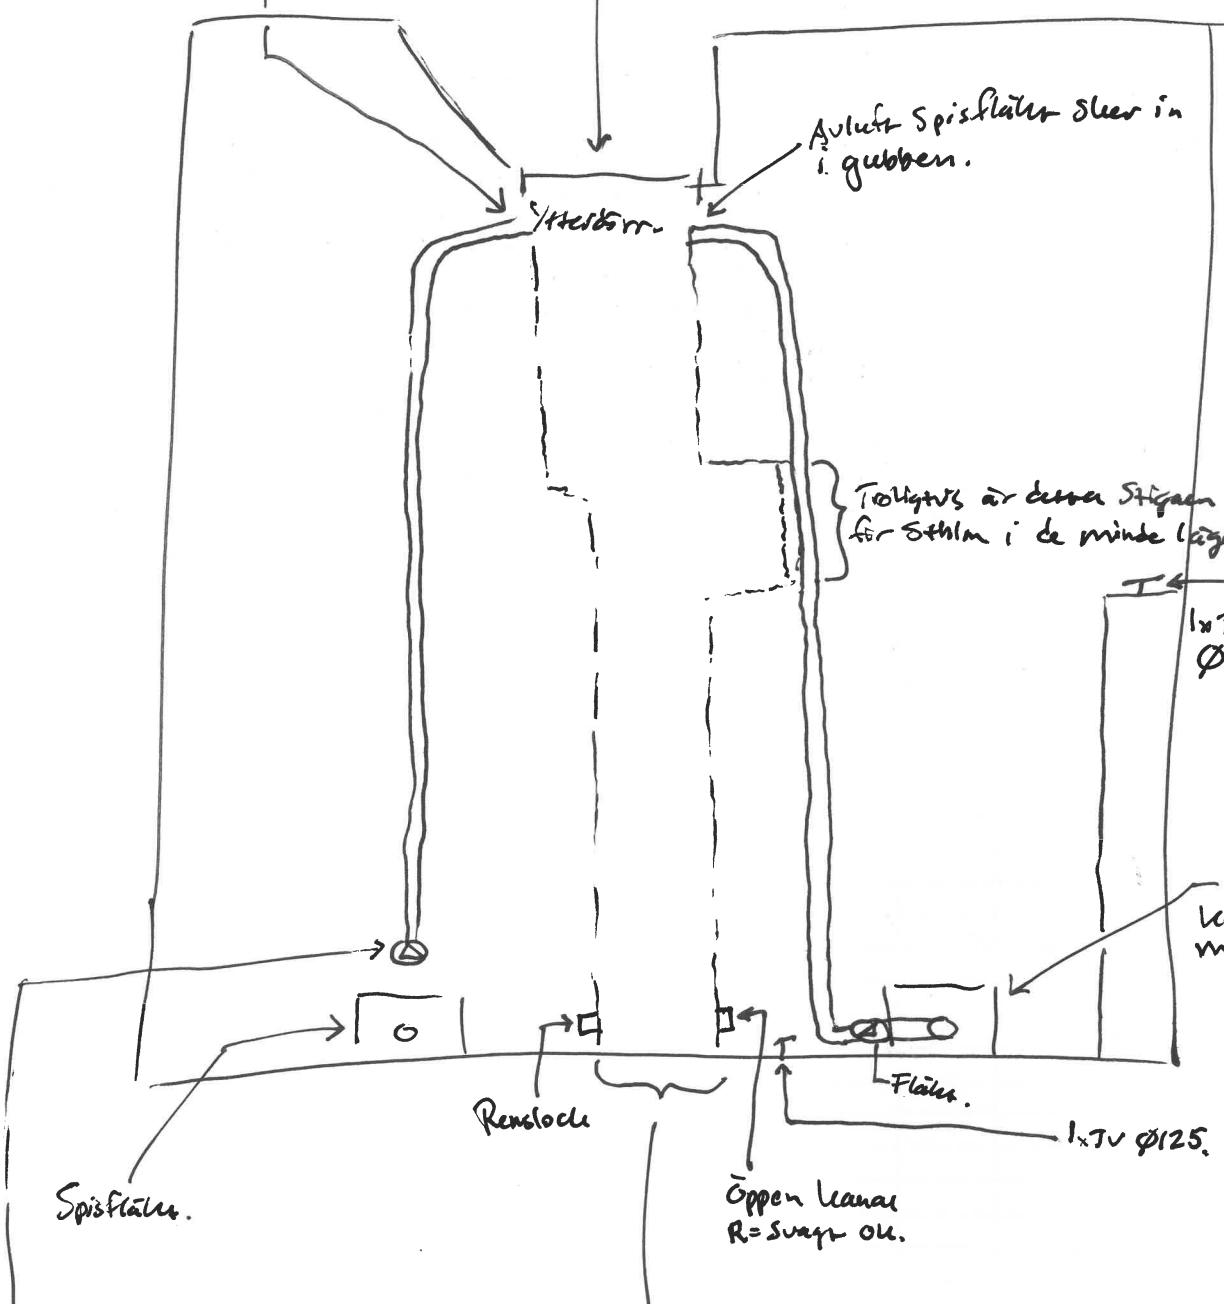
Slutsats: Boende känner inte hela tröskel. Frånluft kommer
 dessa när Spisflåten/Fresh-flåten sätts i drift. och
 man trycker och eventuella intaget för stilm-ventilationen

Här sitter en halv igenmätt galler.
 Detta är en större Samtidig
 stilm-ventilationen.

o Generellt skulle man
 i hela lokalen. (2)

Avluft Fresh-flåten sker ut
 i gubben.

Avluft Spisflåten sker in
 i gubben.

Troligtvis är denna Stiggen
 för stilm i de mindre lägenheterna (xx02)

1x Fallisventil
 Ø125.

Spisflåten,
 Kopplad med slang
 mot Fresh-kanalflåten

Öppen kanal
 R= Svagt ok.

Här är troligtvis Stiggen för badrum
 i Bioma (xx01)

Fresh-flåten ej kopplad mot
 Spisflåten. (Skall kopplas på.)
